## | 測定の目的

### 測定方法 (例:プリウスのモーターケーブル)

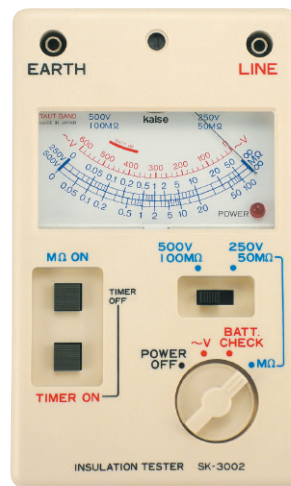
**SK-3002**  
アナログ絶縁抵抗計

**多機能のデジタル式が現在の主流ですが、針の動きを視覚的に確認できるアナログ式も安定した支持を頂いています！**

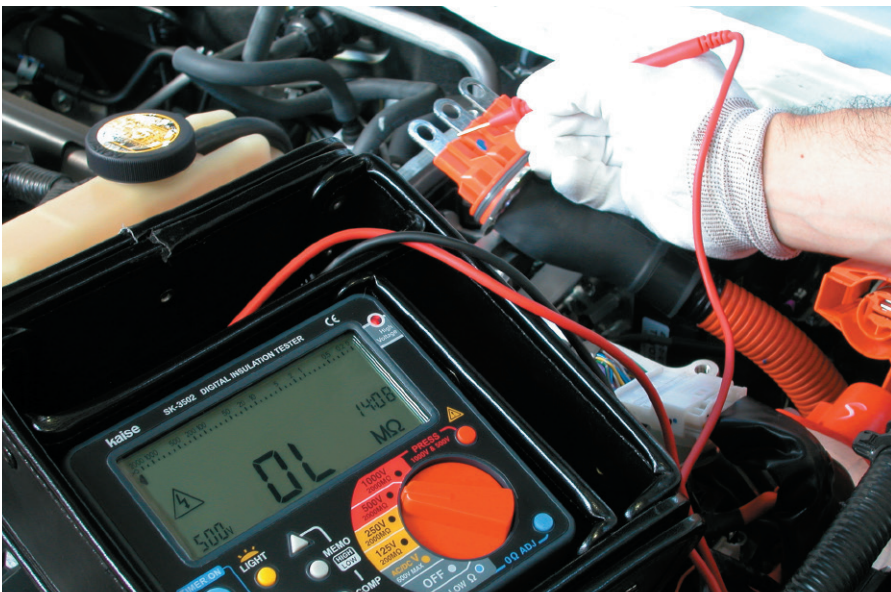
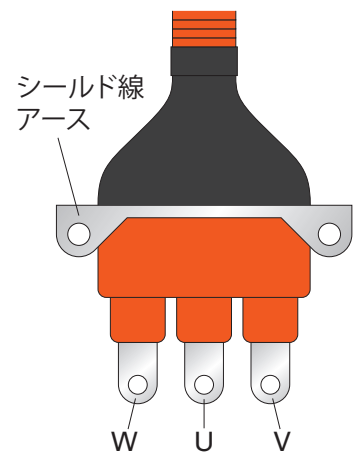
- ① サービスプラグを外してHVバッテリーと高電圧回路を遮断します。
  - ② インバーターターミナルカバーを外して、モーターケーブルとジェネレーターケーブルをインバーターから切り離します。
  - ③ 絶縁抵抗計のレンジを500Vに合わせます。
  - ④ モーターケーブルの各端子とボディーアース間、およびシールド線アース間の絶縁抵抗値を測定します。
- ※詳細は各車両の整備マニュアルをご確認ください。

W・U・Vそれぞれの端子とボディーアース間、およびシールド線アース間を測定

- 上記の測定結果が100MΩ未満の場合は、モーターケーブルをHVトランスアクスルから切り離した状態 (モーターケーブル単体) で、上記の測定方法でW・U・Vそれぞれの端子とシールド線アース間の絶縁抵抗値を測定をします。
