ハイブリッド車にはHVバッテリーやモーターなどの高電圧回路が多く存在するため、漏電している場合は感電の恐れがあり大変危険です。高電圧回路の絶縁状態は車両側のコンピューターで検知しているため、絶縁抵抗が低下した場合はハイブリッドシステムの異常を示す警告灯が点灯します。

測定方法 (例:プリウスのモーターケーブル)

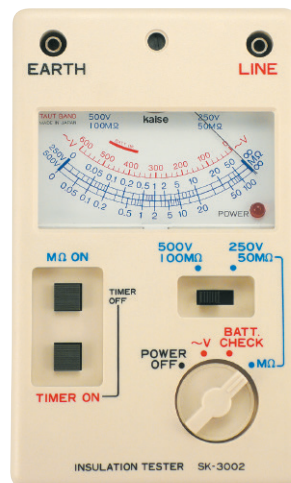
SK-3002
アナログ絶縁抵抗計

多機能のデジタル式が現在の主流ですが、針の動きを視覚的に確認できるアナログ式も安定した支持を頂いています！
